Schloss Rochlitz

Zufahrtsbrücke West

Bauwerksprüfung denkmalgeschützter Objekte

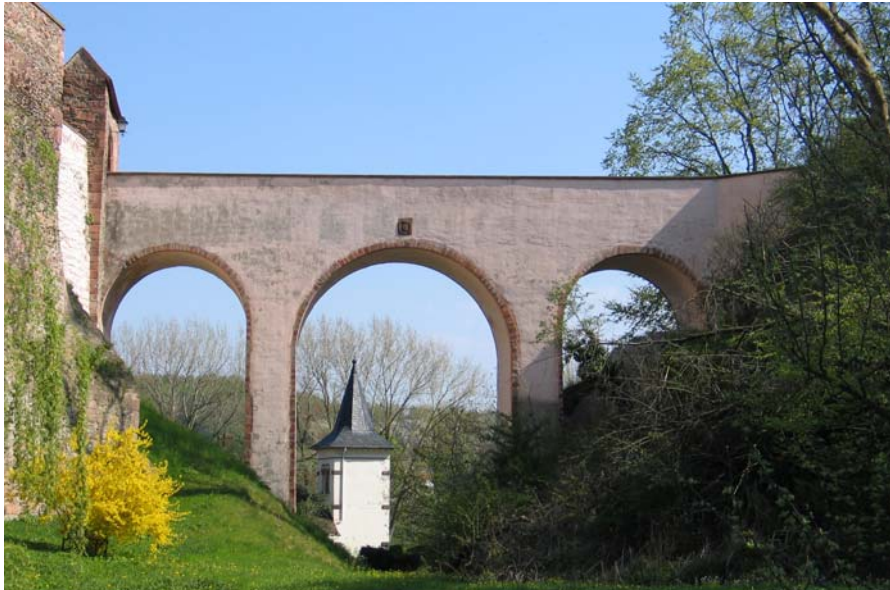
Ansicht Nord

Technische Daten:
Natursteingewölbebrücke über
3 Felder, Mischmauerwerk aus Gneis,
Porphyruff, Porphyr, verputzt

Gesamtlänge 34,50 m
Stützweiten 08,05/10,55/07,80 m
Gesamtbreite 05,15 m
Pfeilerhöhe bis 14,22 m

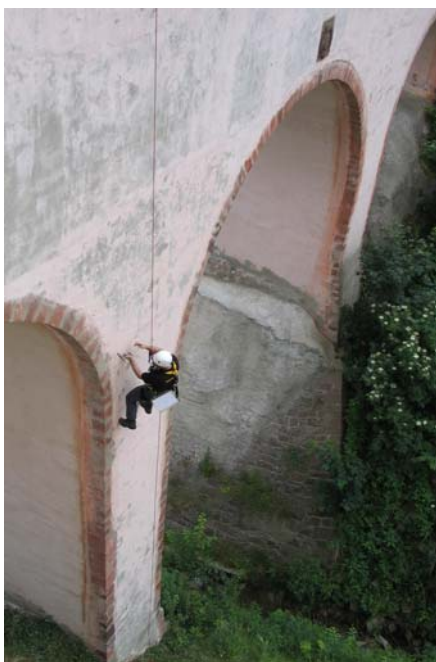
Pfeilerprüfung nach DIN 1076 (handnah)
